## 障害のある方・高齢者の外出に 使用する車いすで考慮すべき事

神奈川県総合リハビリテーションセンター  
研究部リハ工学研究室  
藤井直人

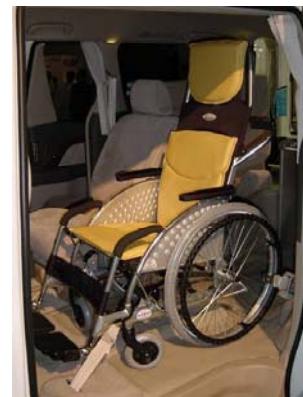
車いすを4点ベルト固定して48.8Kmの衝突試験で  
車いすが壊れずに、車いす乗車者の安全を確保する。

トヨタ自動車が開発したISO基準を満たした車いす
